### 內政部 函

主旨：檢送「空調家電安裝與維修空間規劃設計指導原則」及附錄如附件，請加強宣導並納入相關從業人員教育訓練，請查照。

## 空調家電安裝與維修空間規劃設計指導原則

## 附錄：分離式空調機安裝正確及錯誤樣態圖例與說明

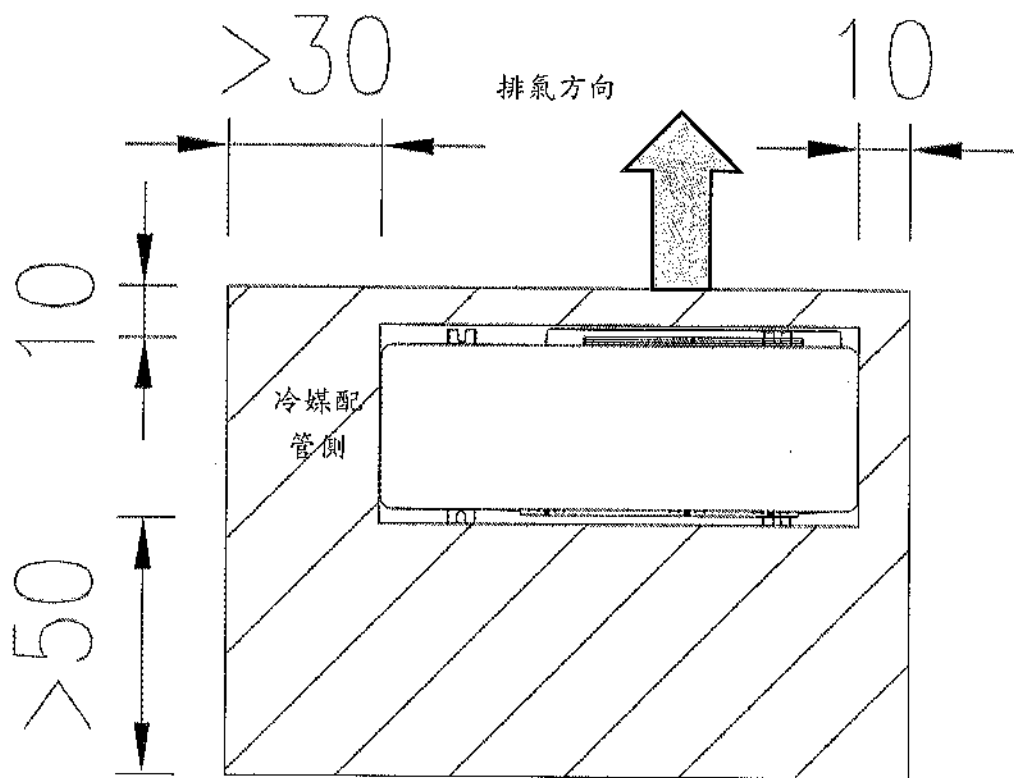
圖 1-1、室外機維修空間示意圖-1(單位：公分)

- 圖示說明：
- ① 室外機排氣方向前方淨空面對大氣，如有欄杆或格柵，透空率為 70% 以上，以利室外機散熱，並注意室外機正上方須留有 60 公分以上的空間。
  - ② 冷媒管側無法留有足夠讓維修人員進入的空間時，預留進風側作為維修空間，維修空間為距離室外機 50 公分以上，冷媒管側 30 公分以上範圍，如圖 1-1 所示。
  - ③ 若室外機進排氣方向前後距離不足最小維護空間時，於冷媒管側預留維修空間 70 公分以上(包含人員作業空間及配管距離)，如圖 1-2 所示。

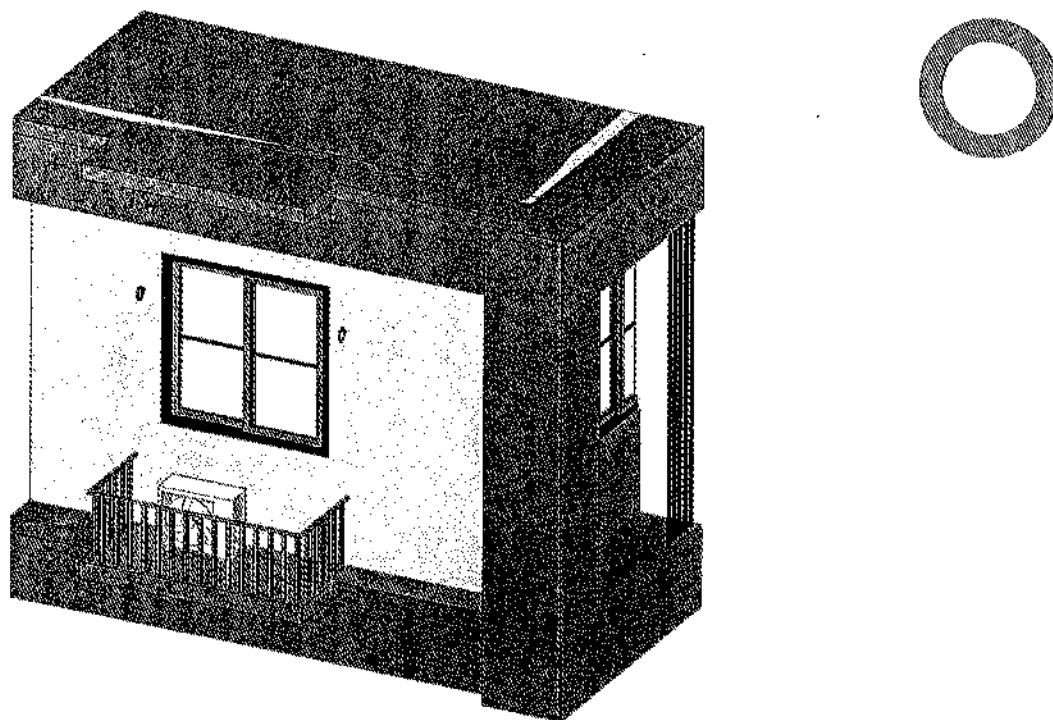
圖 2-1、雨遮設置室外機範例

範例一：雨遮平台設有欄杆，窗外兩側安裝背負式安全帶用掛勾或採用其他符合職安規定方式。

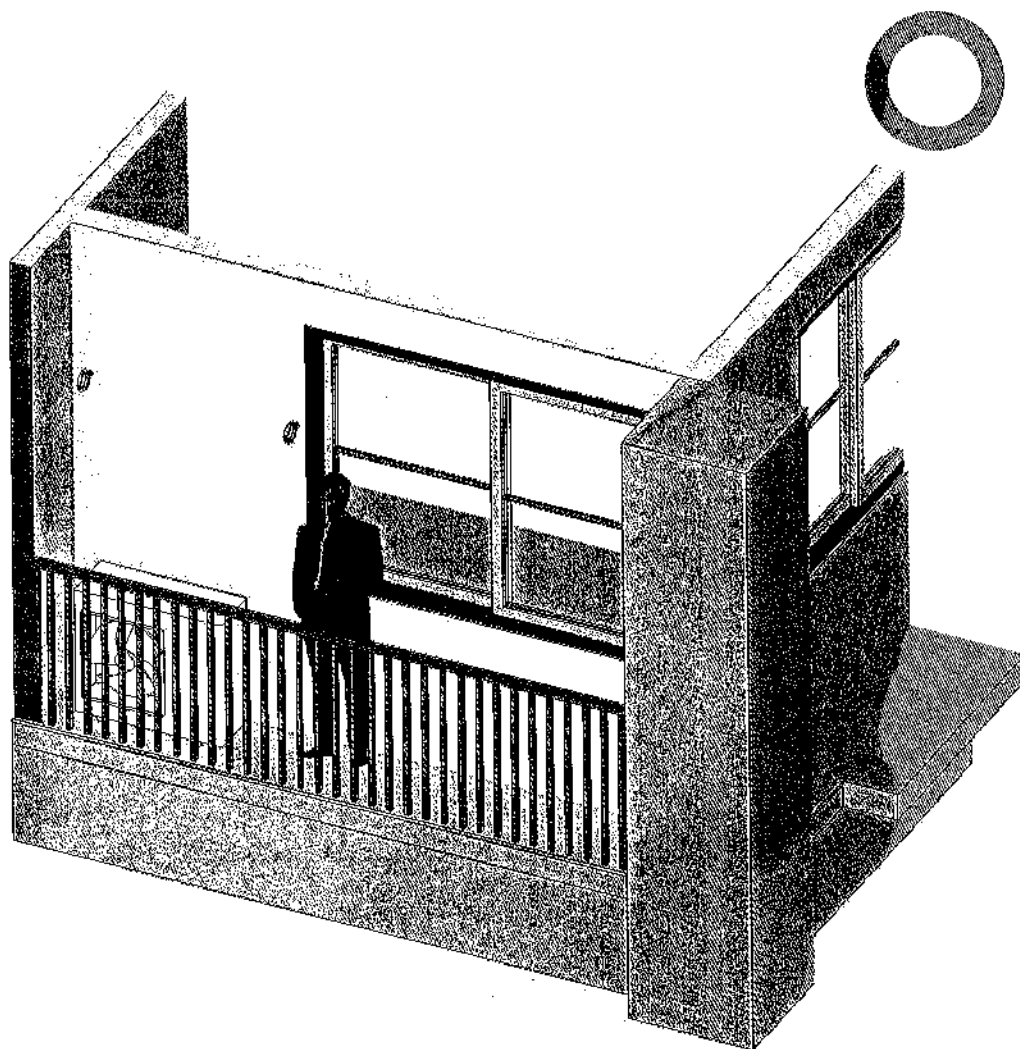
圖 2-2、露樑設置室外機範例

範例二：露樑設有隔柵，外牆及窗外側安裝背負式安全帶用掛勾  
或採用其他符合職安規定方式。

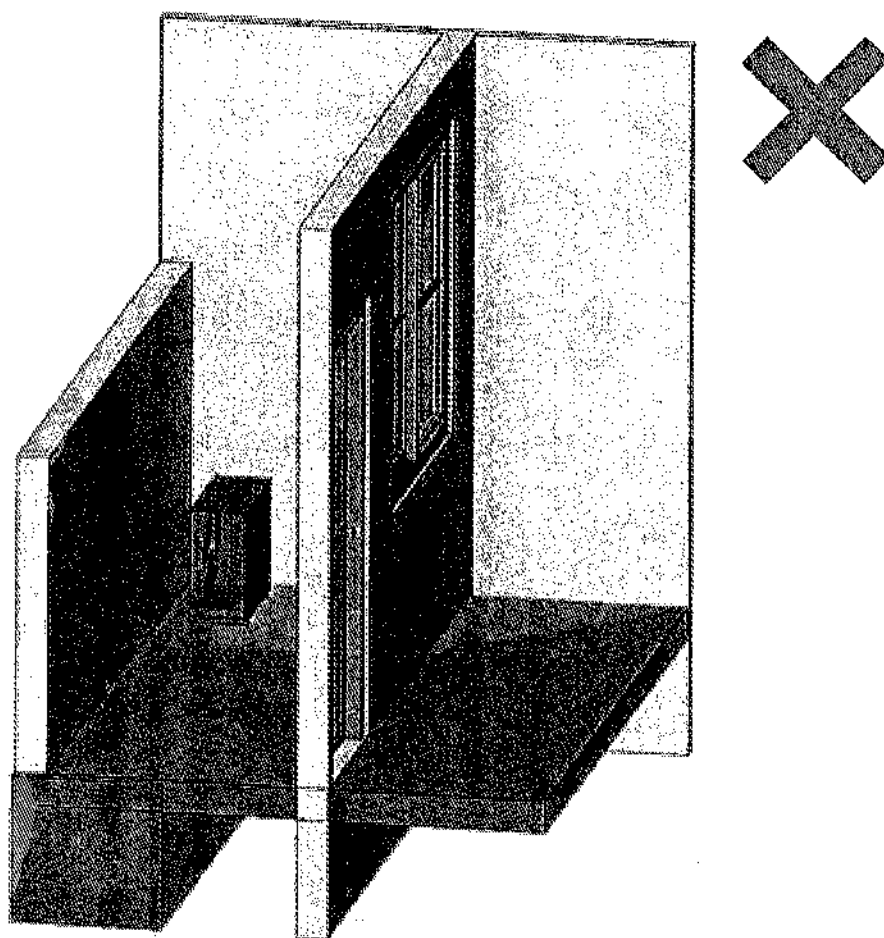
圖 3-1、陽台安裝室外機錯誤範例

#### 範例一：陽台安裝位置錯誤，室外機散熱效果不佳

本範例室外機安裝於建築物陽台內側地面，雖然陽台設有牆面，可以確保安裝人員之安全性，陽台也有足夠之安裝活動空間，但是該牆面會影響室外機之散熱效果，進而影響空調使用效率及耗電量，導致電費增加與能源浪費之情形。

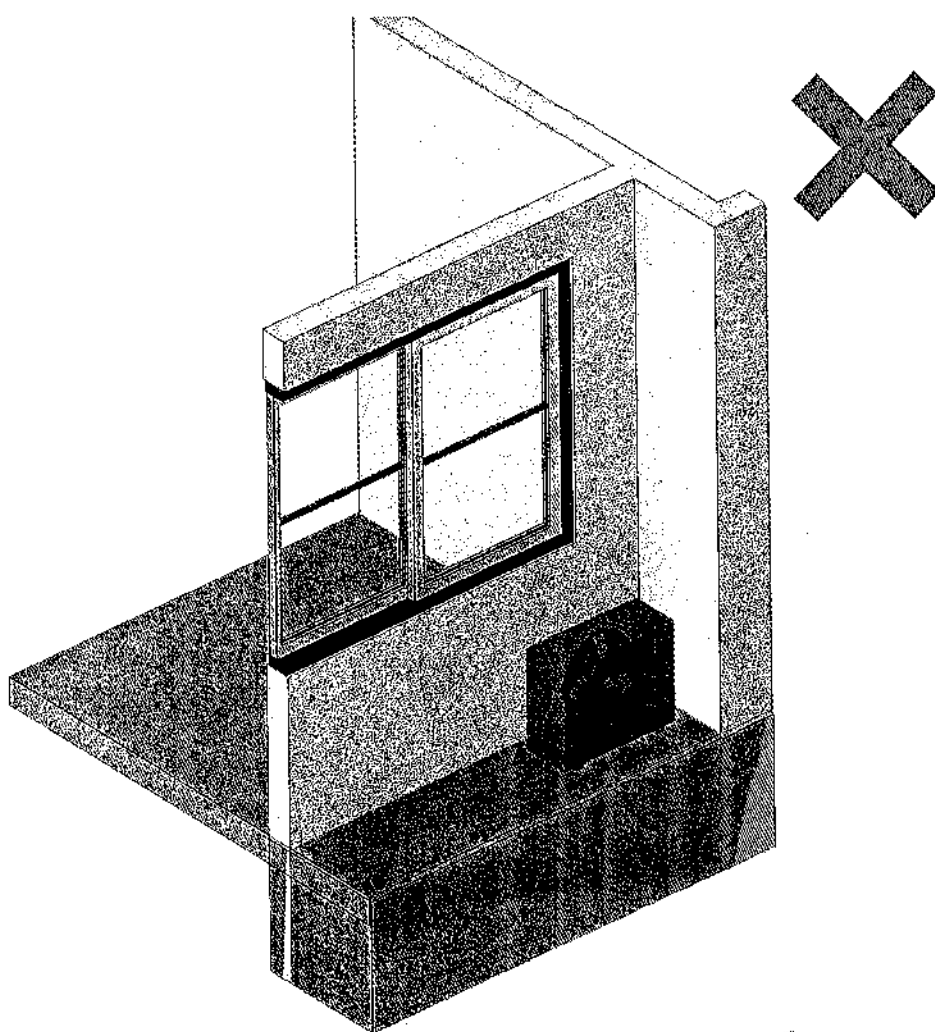
圖 3-2、露樑安裝室外機錯誤範例-1

## 範例二：露樑未設置欄杆或隔柵，安全性不足

本範例室外機安裝於露樑，但是未設有欄杆或隔柵等安全設施，無法確保安裝人員之安全性，可能造成安裝人員墜落意外。另室外機緊鄰牆面，亦會導致散熱效果不良。

建議如正確範例所示，在露樑空間設置欄杆或隔柵，並在四周設有可以提供安裝人員吊掛之穩固結構，以確保安裝人員之安全。

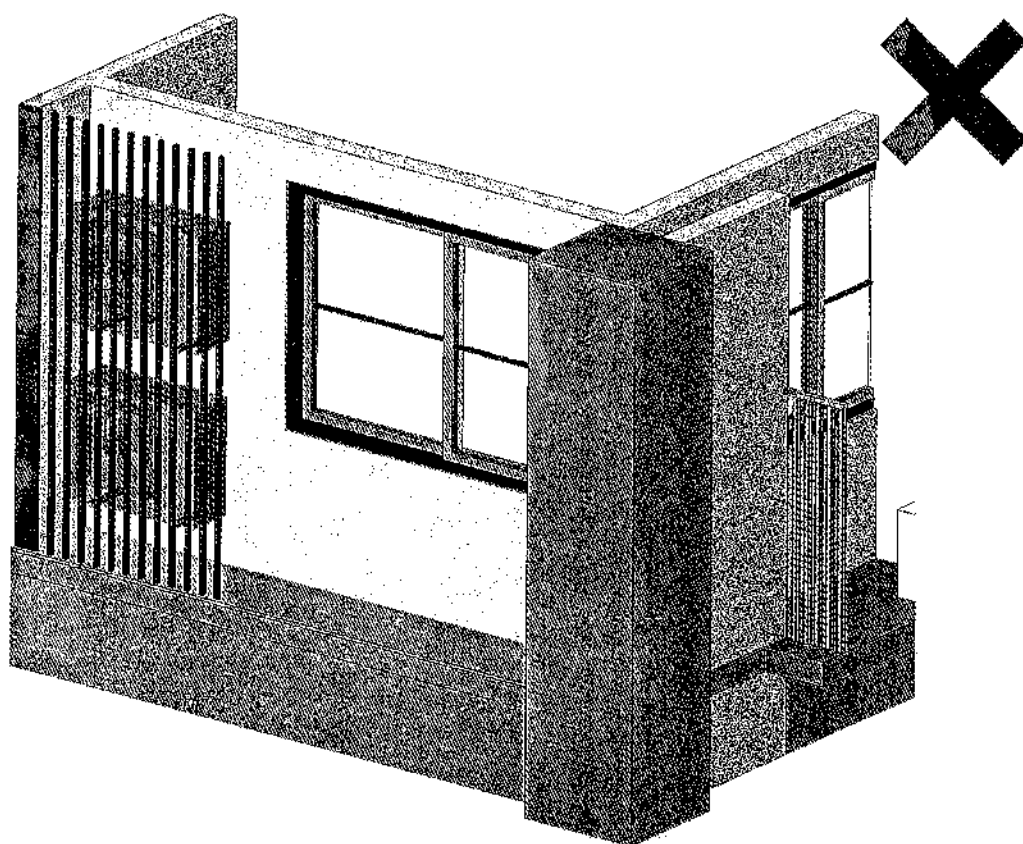
圖 3-3、露樑安裝室外機錯誤範例-2

### 範例三：露樑隔柵範圍疊放室外機，難以進行維護

本範例室外機安裝於露樑設有隔柵處，但同時疊放兩台室外機，導致後續無法進行維護，且隔柵之遮蔽範圍未考慮安裝人員作業需要，無法確保安裝人員之安全性，可能造成安裝人員墜落意外。

建議如正確範例所示，露樑空間之安全隔柵，考量人員施工之作業範圍，並在四周設有可供安裝人員吊掛之穩固設施，以確保安裝人員安全。

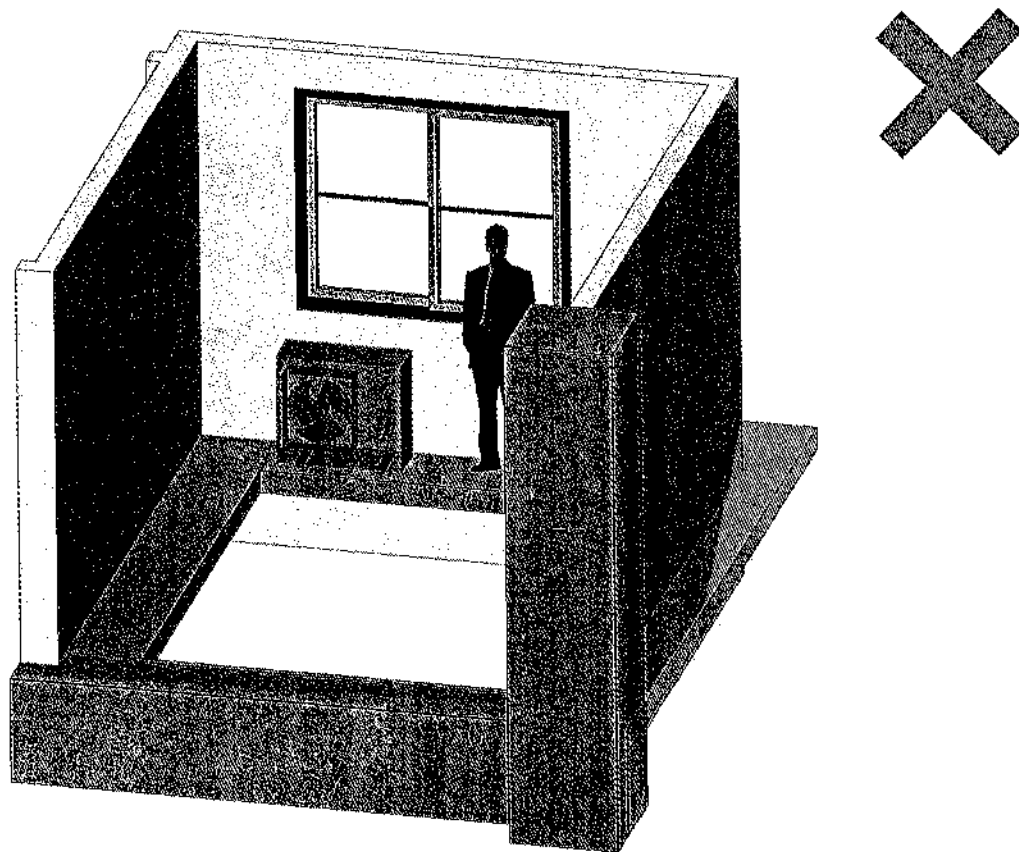
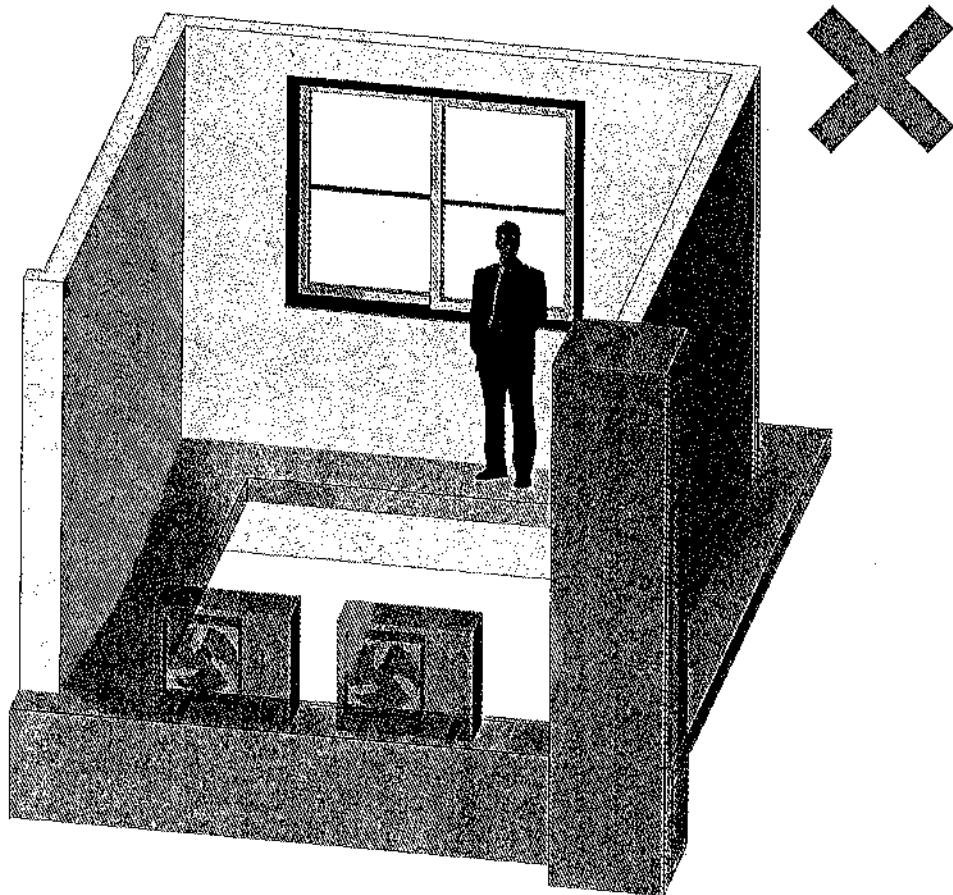
#### 範例四：天井露樑或過樑不宜安裝室外機

本範例室外機安裝於建築物之天井露樑或過樑，沒有設置任何欄杆或隔柵，天井空間常會有強勁之煙囪效應，安裝人員於此處進行室外機安裝作業時，常因為該處強勁的風場影響，在沒有安全維護設施之情形下進行危險施工，甚至必須跨越結構柱至兩側的過樑上進行安裝，如果沒有可供吊掛之穩固安全維護設施，可能造成安裝人員墜落意外。

在天井中安裝分離式空調機的室外機，在無風時因為熱氣的煙囪效應，造成越高的樓層溫度越高，空調機效能也會越差，造成能源浪費之情形。

圖 3-4-1、天井安裝室外機錯誤範例-1

圖 3-4-2、天井安裝室外機錯誤範例-2

建議避免在天井空間進行室外機之裝設，如仍有裝設需求，於安裝作業範圍設置欄杆或隔柵，並裝設安全維護設施，提供安裝人員吊掛，以確保安裝人員之安全。

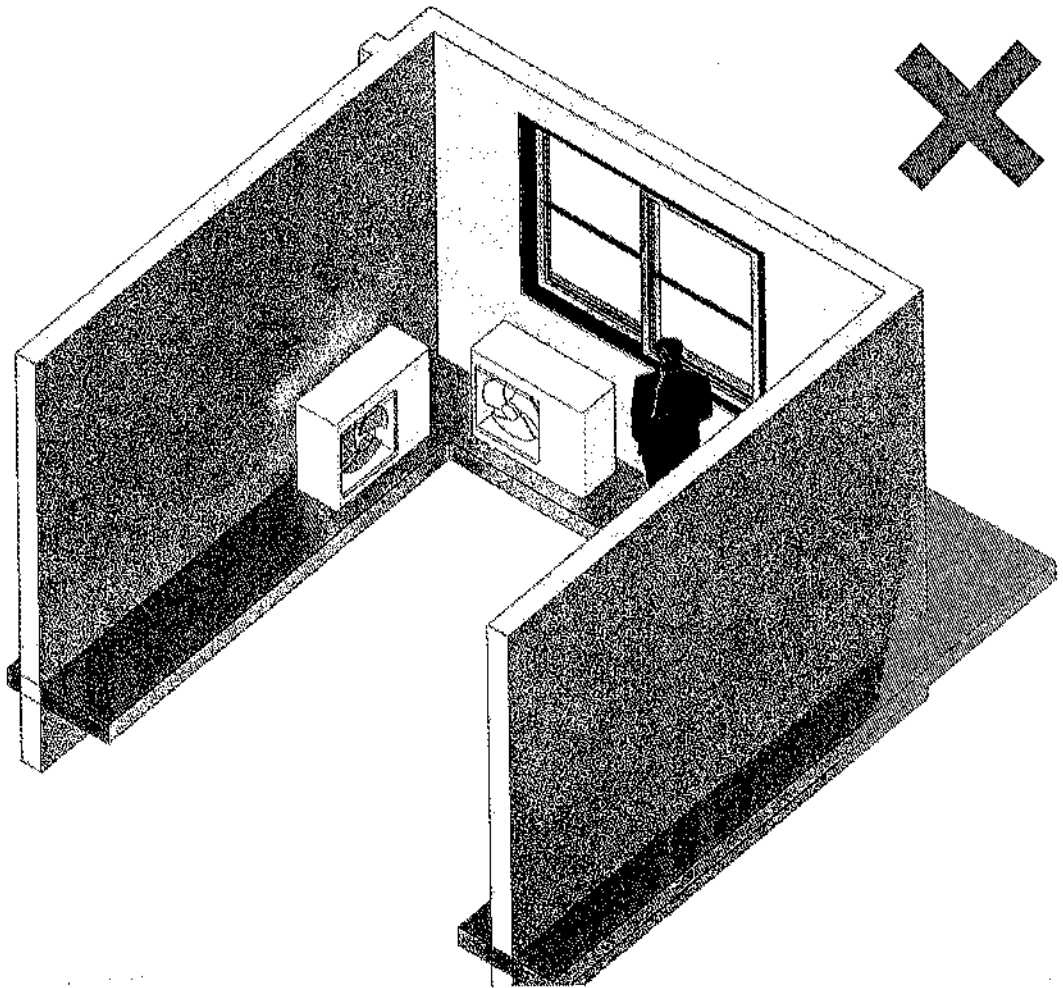
圖 3-5、天井安裝室外機錯誤範例-3

### 範例五：天井安裝多台室外機造成通風不良及安全問題

本範例為錯誤範例四之延伸，室外機安裝於建築物之天井露樑，因該建築物需要裝設多台室外機，且只能放置於該天井處，除了範例四說明的問題之外，實務上如有兩台以上室外機需要進行安裝，或於不同時期安裝，後期安裝者因為沒有適宜之搬運動線，或者被已經安裝好的室外機擋住原有搬運動線，致使安裝人員必須涉險爬到室外機上進行搬運，請避免此類危險安裝行為。

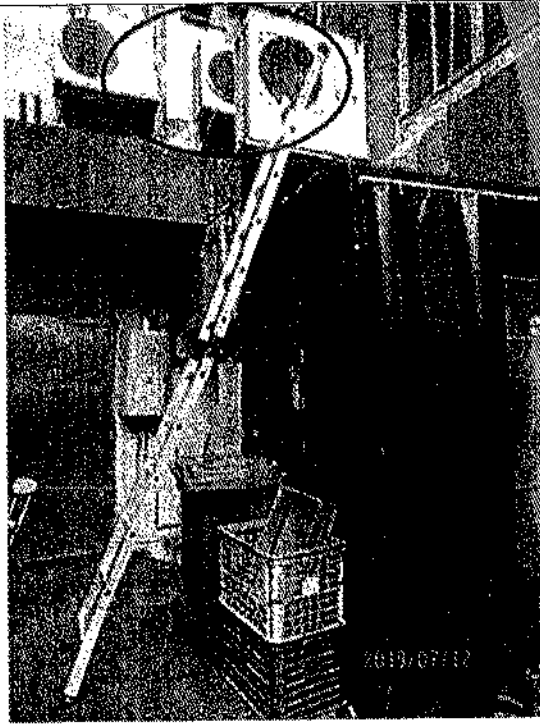
因冷氣室內機連接線絕緣破壞短路，透過室內機外殼漏電至銅管，銅管又接到室外機，造成室外機及其支架都處於帶電狀態。罹災者於進行冷氣維修作業時左手不慎觸及冷氣室外機或其金屬支架(當日台灣電力公司量測對地電壓244.2伏特)，右手扶著金屬梯，因此形成迴路(電流經左手，再從右手經金屬梯流出)而致命。

說明：罹災者感電位置模擬示意圖

雇主使勞工於低壓電路從事檢查、修理等活線作業時，應使該作業勞工戴用絕緣用防護具，或使用活線作業用器具或其他類似之器具。(職業安全衛生設施規則第256條暨職業安全衛生法第6條第1項)。

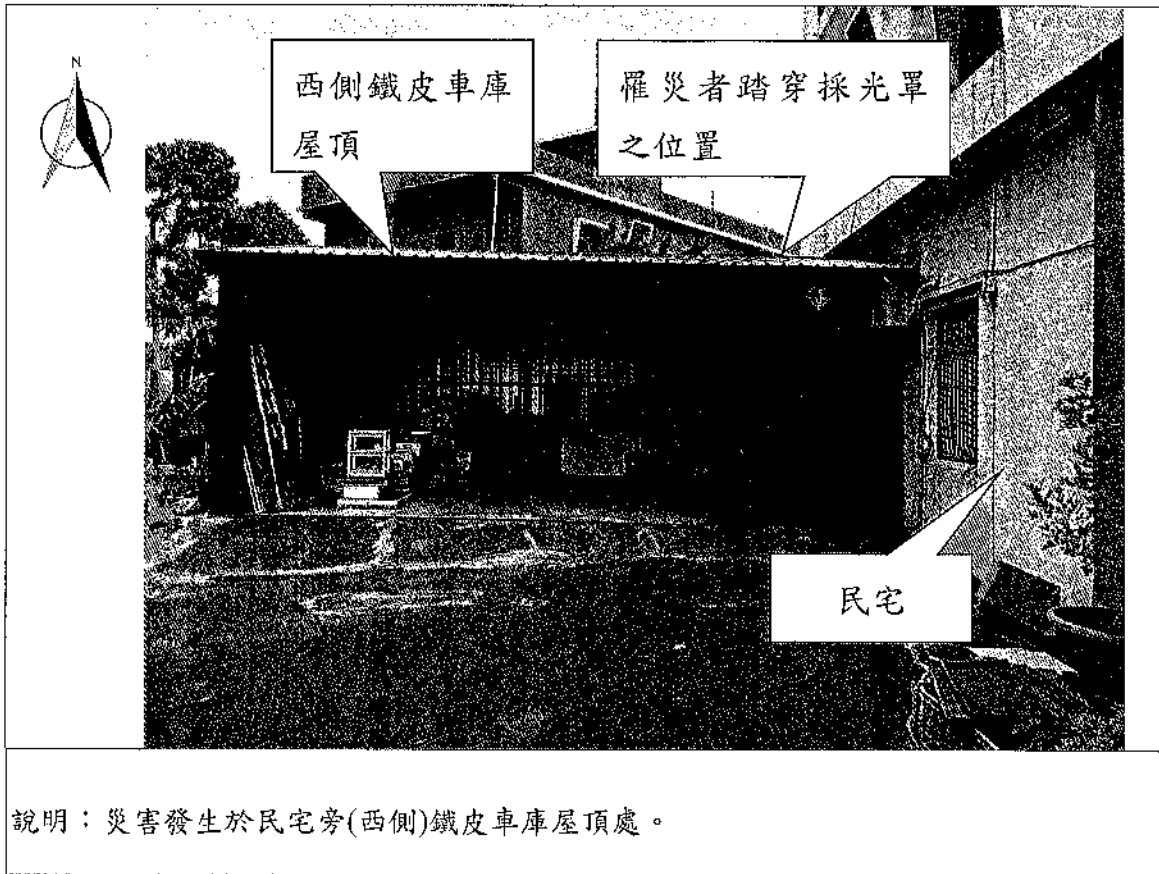
109年5月10日雇主、罹災者及同事等3人至民宅進行冷氣安裝作業，罹災者及同事協助搬運分離式冷氣室外機，因民宅2樓後方臥室窗戶裝有鋁窗，無法開啟，兩人便經民宅旁(西側)鐵皮車庫屋頂，將冷氣室外機搬運至民宅2樓後方(北側)增建鐵皮屋頂，罹災者攜帶電鑽準備再度至民宅2樓後方(北側)增建鐵皮屋頂，將冷氣室外機固定於外牆，當行經民宅旁(西側)鐵皮車庫屋頂時，不慎踏穿採光罩墜落至地面，經送醫院急救，仍傷重不治死亡。

雇主使罹災者於距地面高度約 3.3 公尺以易踏穿材料構築之屋頂從事冷氣安裝作業時，因未規劃安全通道，未於屋架上設置適當強度且寬度在 30 公分以上之踏板，也未於屋架下方可能墜落之範圍，裝設堅固格柵或安全網等防墜設施，亦未指定屋頂作業主管指揮或監督該作業，又未使罹災者確實使用安全帶、安全帽及其他必要之防護具，致使罹災者於作業中不慎踏穿屋頂上塑膠浪板採光罩而墜落至地面，導致傷重死亡。

- 一、工程之施工者，應於施工規劃階段實施風險評估，致力防止工程施工時，發生職業災害。(職業安全衛生法第5條第2項)
- 二、雇主對勞工於以石綿板、鐵皮板、瓦、木板、茅草、塑膠等易踏穿材料構築之屋頂及雨遮，或於以礦纖板、石膏板等易踏穿材料構築之夾層天花板從事作業時，為防止勞工踏穿墜落，應採取下列設施：一、規劃安全通道，於屋架、雨遮或天花板支架上設置適當強度且寬度在30公分以上之踏板。二、於屋架、雨遮或天花板下方可能墜落之範圍，裝設堅固格柵或安全網等防墜設施。三、指定屋頂作業主管指揮或監督該作業。(職業安全衛生設施規則第227條第1項暨職業安全衛生法第6條第1項)
- 三、雇主對於在高度2公尺以上之高處作業，勞工有墜落之虞者，應使勞工確實使用安全帶、安全帽及其他必要之防護具。(職業安全衛生設施規則第281條第1項暨職業安全衛生法第6條第1項)

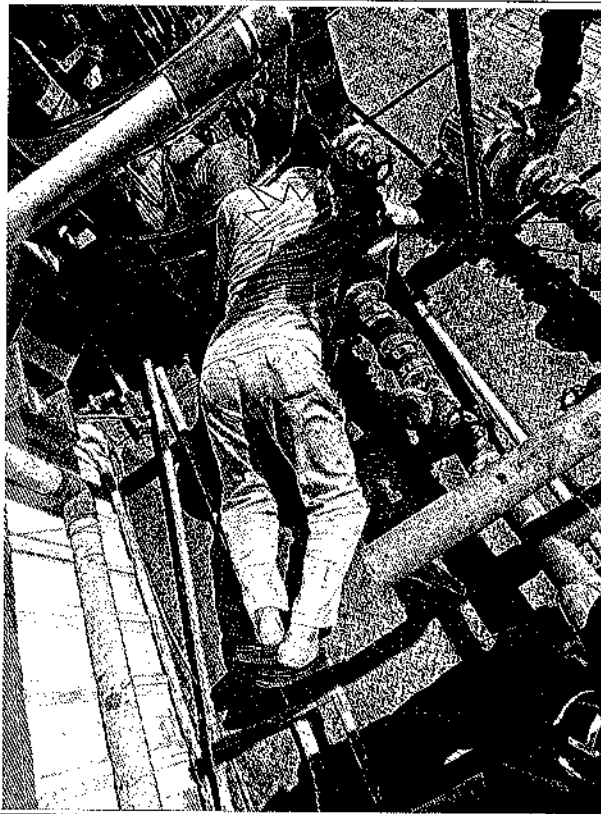
罹災者感電位置  
模擬示意圖

雇主使罹災者於製藥公司6樓冷卻水塔及循環馬達放置區，從事冷氣空調馬達檢修作業時，因循環馬達漏電，未有防止絕緣被破壞之設施，且該馬達外殼未接地，罹災者趴於馬達上時遭電擊，電源由馬達外殼→胸部→心臟→右手→至不銹鋼地板，構成感電迴路，造成休克經送醫死亡。

說明：罹災者感電位置模擬示意圖

- 一、雇主對於使用之電氣設備，應依用戶用電設備裝置規則規定，於非帶電金屬部分施行接地。(職業安全衛生設施規則第 239 之 1 條暨職業安全衛生法第 6 條第 1 項)。
- 二、雇主對勞工於作業中或通行時，有接觸絕緣被覆配線或移動電線或電氣機具、設備之虞者，應有防止絕緣被破壞或老化等致引起感電危害之設施。(職業安全衛生設施規則第 246 條暨職業安全衛生法第 6 條第 1 項)。

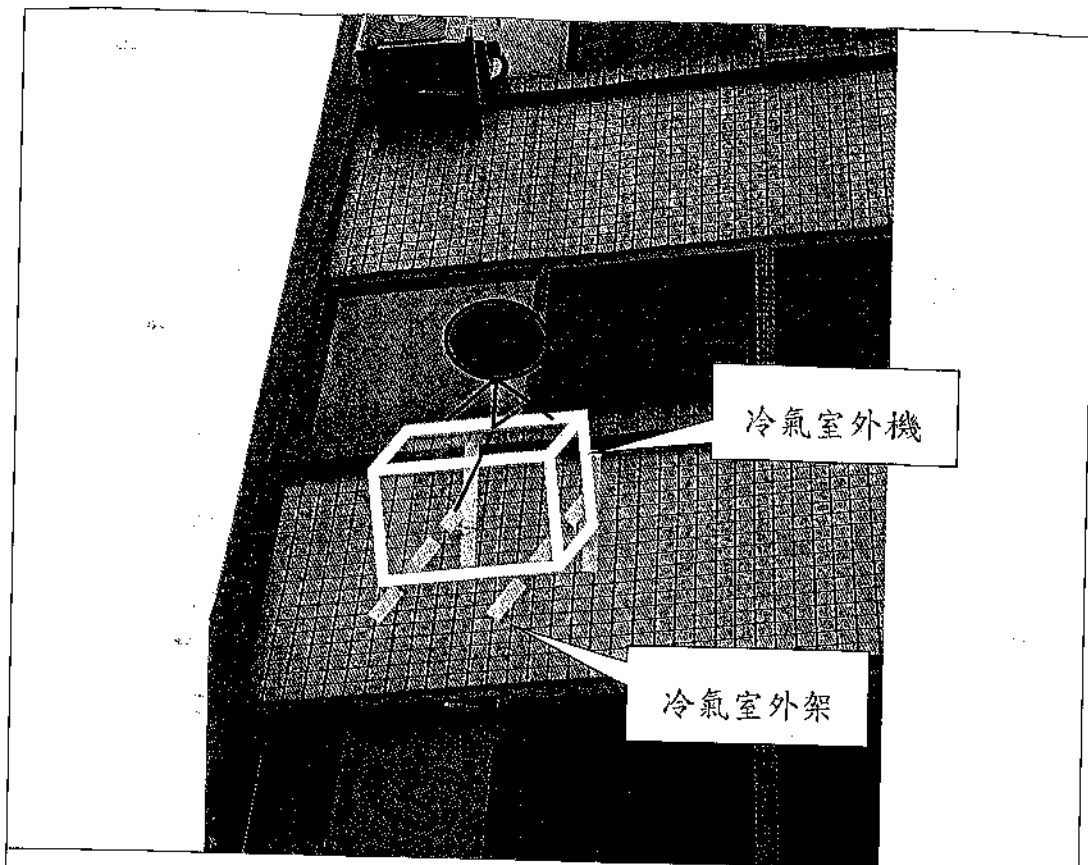
罹災者在離地高度11.7公尺之處所進行冷氣安裝作業，雇主未架設施工架或其他方法設置工作台，且未使罹災者於作業過程中確實使用安全帶、安全帽，造成罹災者墜落地面，致頭部撕裂傷併顱腦損傷出血、胸部挫傷合併創傷性氣血胸，送醫急救後仍不治死亡。

說明：罹災者跨坐於4樓圍牆外之室外機上進行室外機固定作業示意圖。

- 一、雇主對於在高度2公尺以上之處所進行作業，勞工有墜落之虞者，應以架設施工架或其他方法設置工作台。雇主依前項規定設置工作台有困難時，應採取張掛安全網或使勞工使用安全帶等防止勞工因墜落而遭致危險之措施。(職業安全衛生設施規則第225條暨職業安全衛生法第6條第1項)
- 二、雇主對於在高度2公尺以上之高處作業，勞工有墜落之虞者，應使勞工確實使用安全帶、安全帽及其他必要之防護具。(職業安全衛生設施規則第281條第1項暨職業安全衛生法第6條第1項)

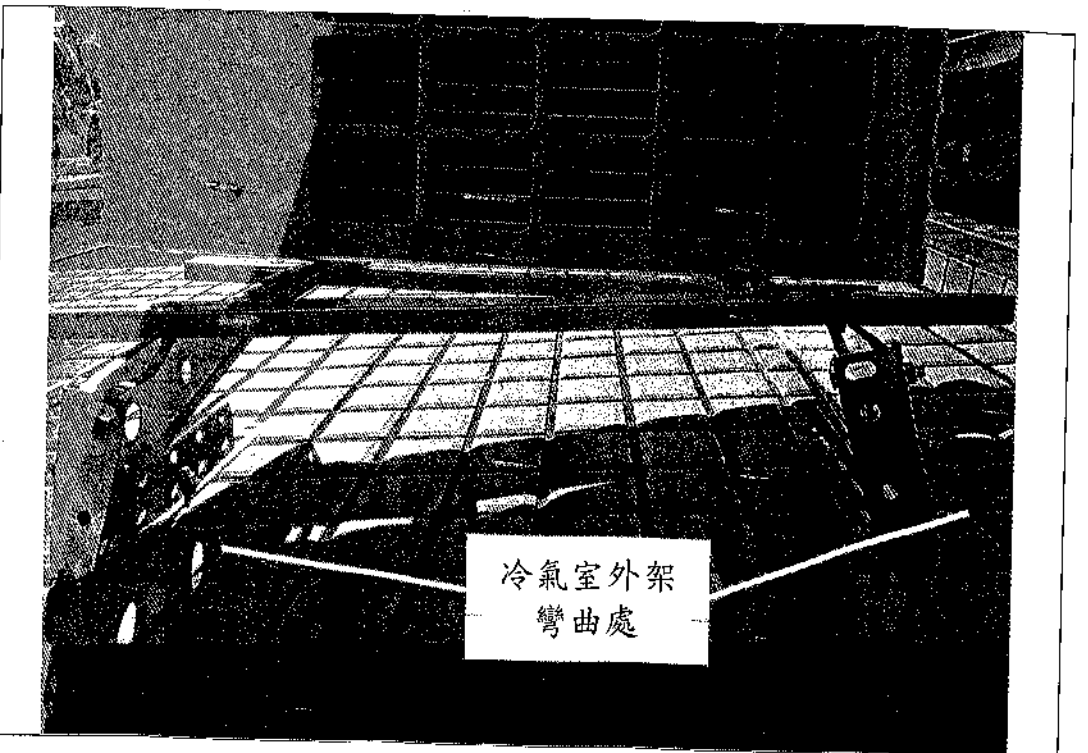
說明：災害發生當時，原固定於牆面之室外架，其鎖固於牆面之角鐵部分呈現90度彎折之情形，而冷氣室外機懸掛傾斜於4樓外牆。

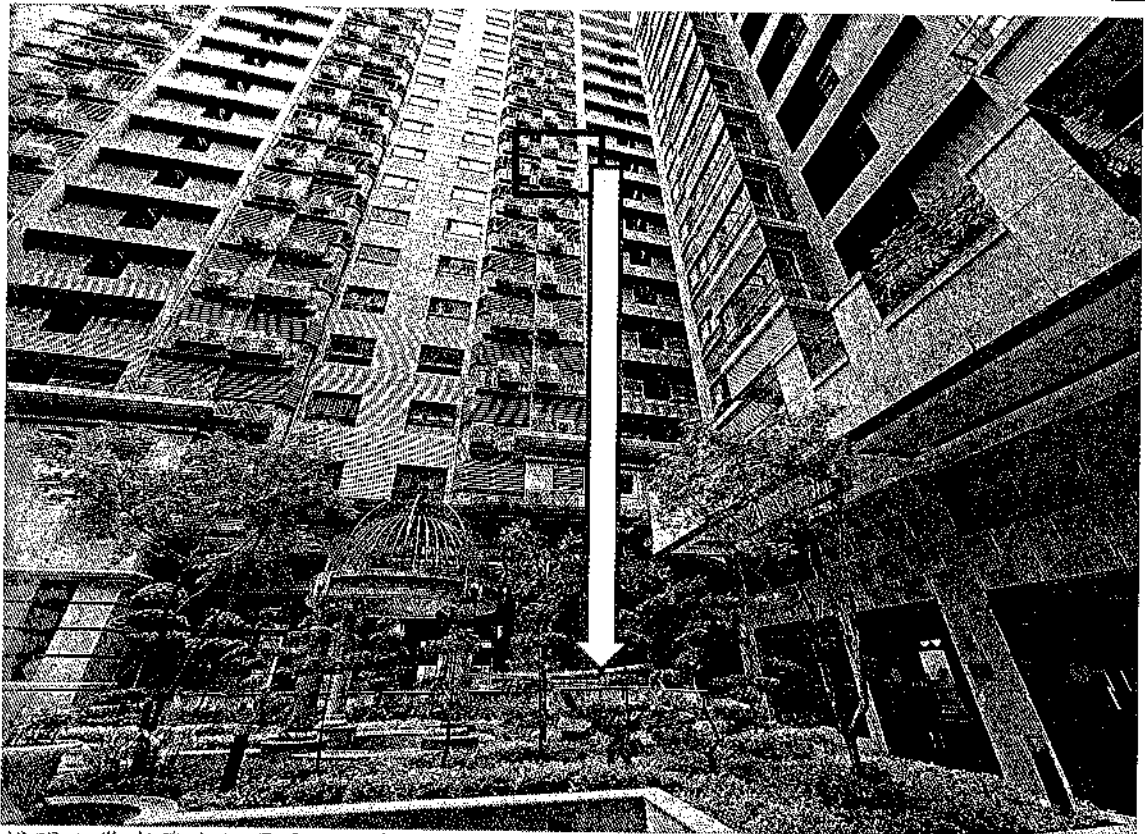
罹災者於民宅進行冷氣空調安裝之窗台鐵格柵復歸作業時，疑作業中重心不穩，且作業時未確實使用安全帶及戴用安全帽，導致罹災者連同民宅後陽台之鐵格柵從高度約29.1公尺之開口處墜落至地面，造成罹災者出血性及外傷性休克、頭頸胸部及四肢多處骨折，當日不治死亡。

說明：災害發生位置平面示意圖及罹災者於事發當時之相對位置圖。

雇主對於在高度2公尺以上之高處作業，勞工有墜落之虞者，應使勞工確實使用安全帶、安全帽及其他必要之防護具。(職業安全衛生設施規則第281條第1項暨職業安全衛生法第6條第1項)

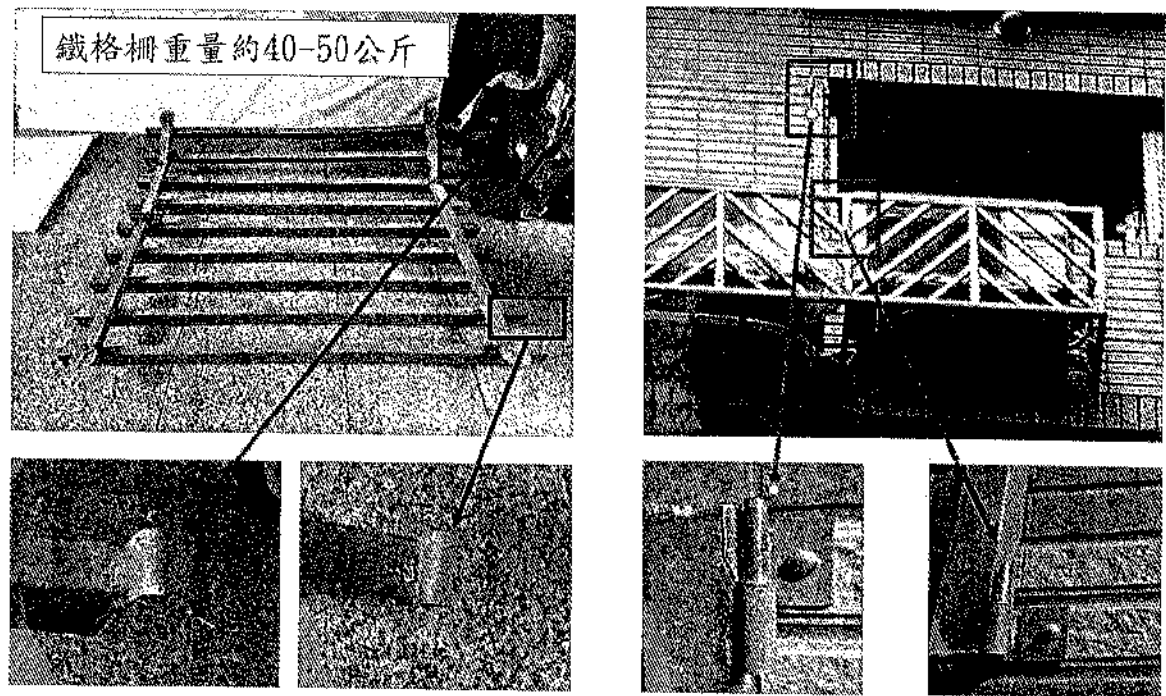
說明：經查一同掉落之鐵格柵，其鉸鏈皆完好無損，研判為勞工進行窗台鐵格柵復歸作業時，疑重心不穩，導致罹災者及鐵格柵一同從開口處墜落至地面。
