臺南市治水藍圖

臺南市政府水利局 中華民國100年5月

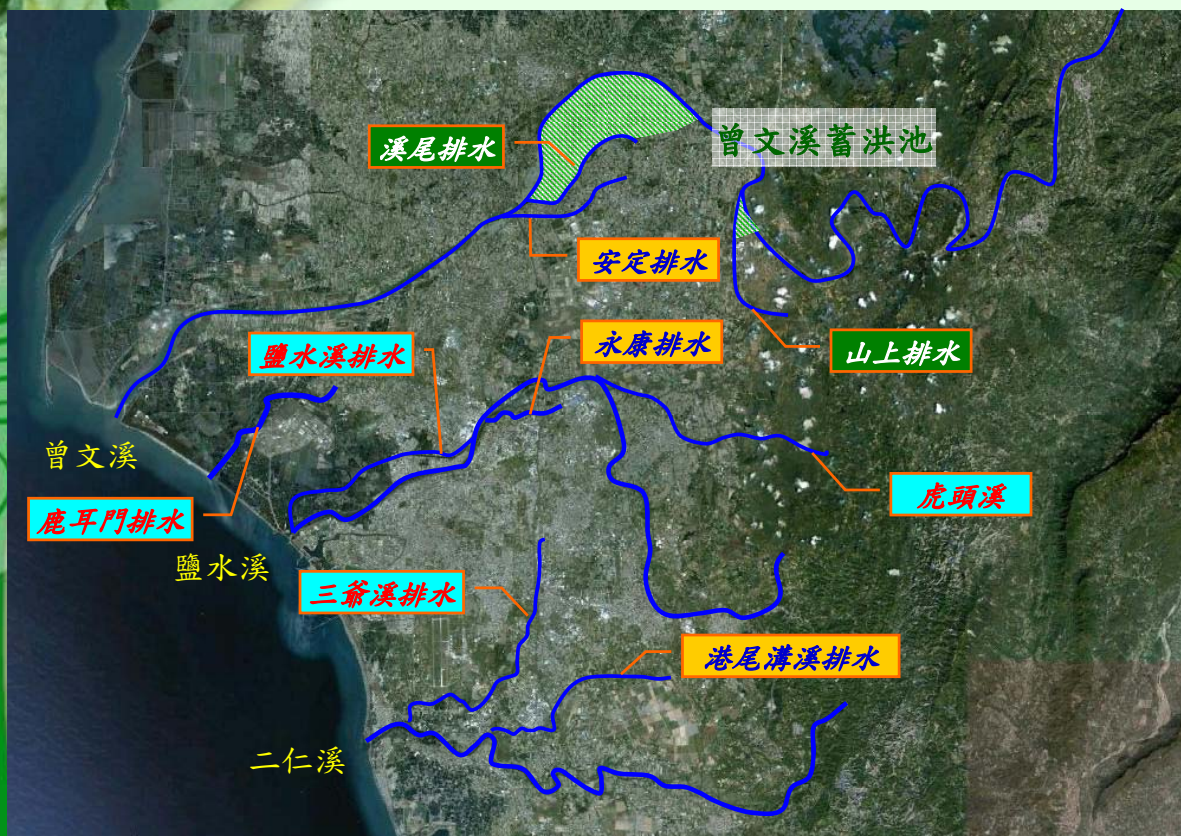
(1)溪尾排水系統-善化區

- 受曾文溪洪水之頂托倒灌影響，迴水效應造成水位壅高，漫溢兩岸。
- 受限經費未能依予以全面整建，通水斷面寬窄不一、高低不齊。
- 排水路遭木、竹、雜草及垃圾等雜物阻塞。
- 部份橋樑等構造物過低或過狹窄妨礙水流。

- 溪尾排水地區地勢低窪本為曾文溪洪氾區，為避免淹水所造成災害損失，應予改善曾文溪之外水影響及內水高低地之治理。

- 蘇厝堤防封堤
- 於溪尾排水出口設置閘門
- 六分寮中排與縱貫鐵路交會點處疏洪至曾文溪
- 於溪尾中游地區設置滯洪池
- 於溪尾下游地區設置蓄洪池

- 本排水依據規劃結果，全段整治所需經費共計約需21億9,784萬元。
- 替代方案：溪尾排水系統下游段受曾文溪外水之影響，導致每逢颱風事件皆造成嚴重淹水。然為因應未來極端之氣候，經濟部水利署水利規劃試驗所業已重新檢討曾文溪流域系統，研擬於曾文溪左岸與安定舊堤所夾之區域規劃為蓄洪池，俾利降低曾文溪颱風期間之洪峰流量。鑑此，為利解決曾文溪外水之因素，已陳報中央補助辦理安定舊堤之修建，俾利本市善化區及安定區之人民生命財產安全。

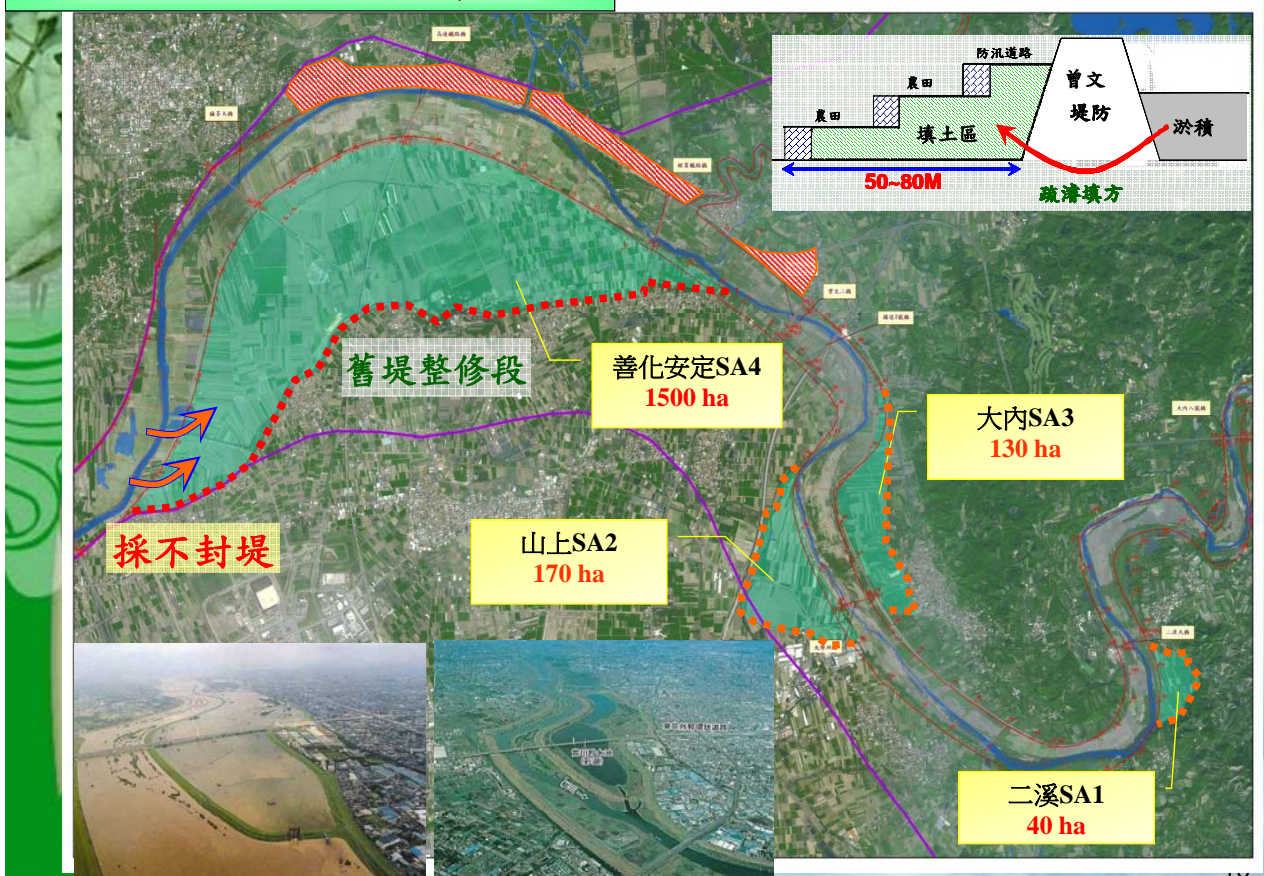
(3)山上排水系統-山上區

- 曾文溪外水位高漲頂托及倒灌。
- 排水路淤積及沖刷。
- 排水路及跨渠構造物通水斷面不足

- 低地排水分、支線採自動閘門抵禦外水，不致溢堤流至低窪地區加劇淹水深度及範圍。
- 低地區於自動閘門關閉時則以蓄洪池或抽排設備排除內水，來改善低地村落淹水問題。

- 新建出口閘門
- 排水護岸改善
- 出口段之滯(蓄)洪池及抽水站新建
- 低窪地區道路墊高工程
- 山上堤防修築

- 水利署正研擬替代方案：本排水依據規劃結果，全段整治所需經費共計約需7億2,752萬元。為因應未來極端之氣候，經濟部水利署水利規劃試驗所業已重新檢討曾文溪流域系統，研擬於山上排水下游段低窪地區規劃為蓄洪池，俾利降低曾文溪颱風期間之洪峰流量。爰此，有關本排水之治理方針需俟檢討核定後研議後續方案。

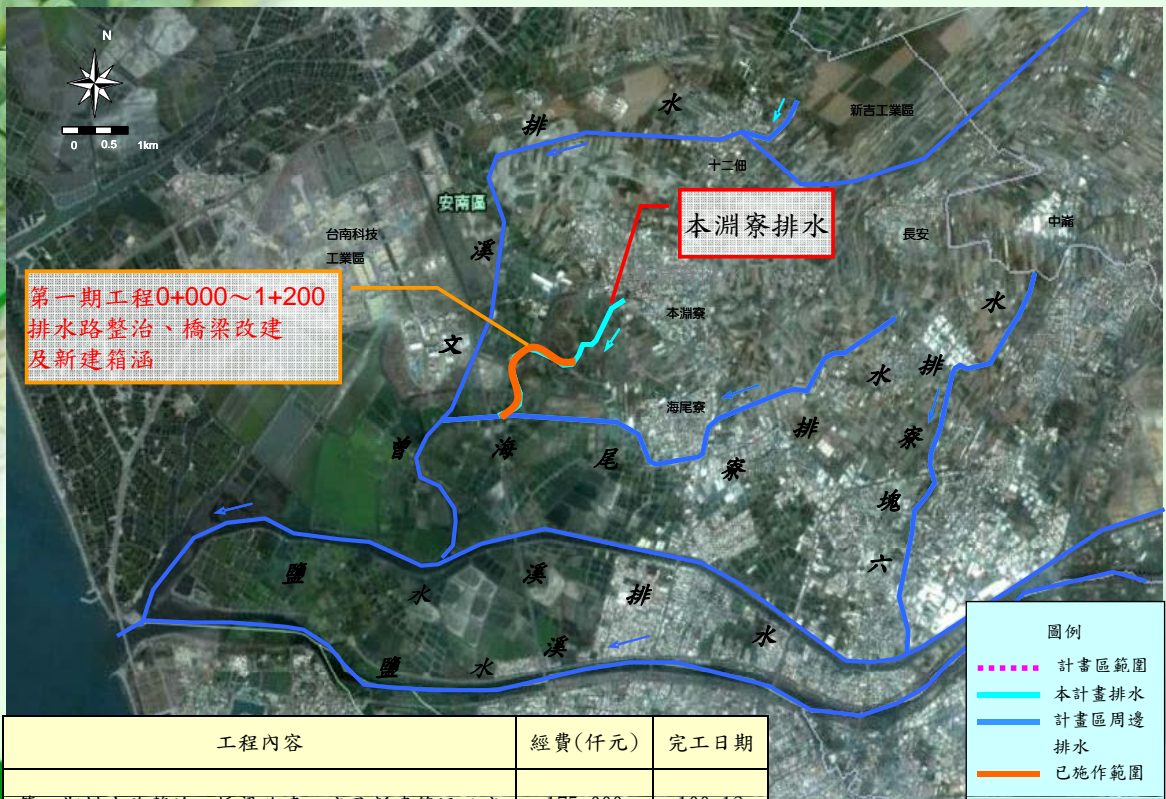
(6)本洲寮排水系統

工程內容	經費(仟元)	完工日期
第一期排水路整治、橋梁改建一座及新建箱涵三座	175,000	100.12
第二期排水路整治、橋梁改建二座	155,000	經費待籌

- 本計畫區全長2,450公尺，採排水路拓寬整治。
- 0k+085無名橋、1k+825振興橋及2k+030無名橋改建。
- 0k+505新建箱涵及閘門。
- 1k+090新建箱涵及閘門。
- 1k+315新建箱涵及閘門。
- 2k+210箱涵出口新建治水閘門。

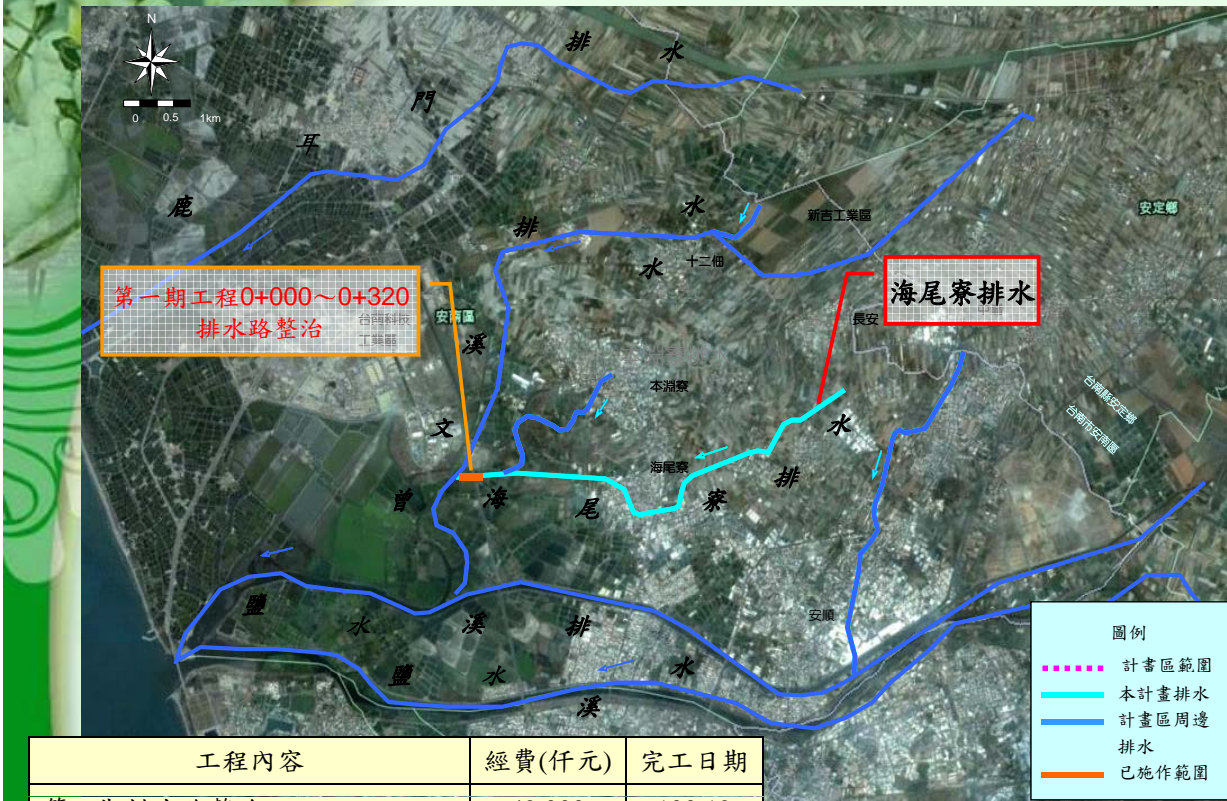
(7)海尾寮排水系統

工程內容	經費(仟元)	完工日期
第一期排水路整治	42,000	100.12
第二期排水路整治、橋梁改建四座	781,550	經費待籌

- 本計畫區全長5,925公尺，0k+000~2k+305及3k+545~5k+925採排水路拓寬整治，2+305~3+545既有箱涵保留。
- 0k+0540海尾橋、1k+555無名橋、1k+735無名橋、2k+305海西橋改建。
- 2k+270箱涵出口新建治水閘門。

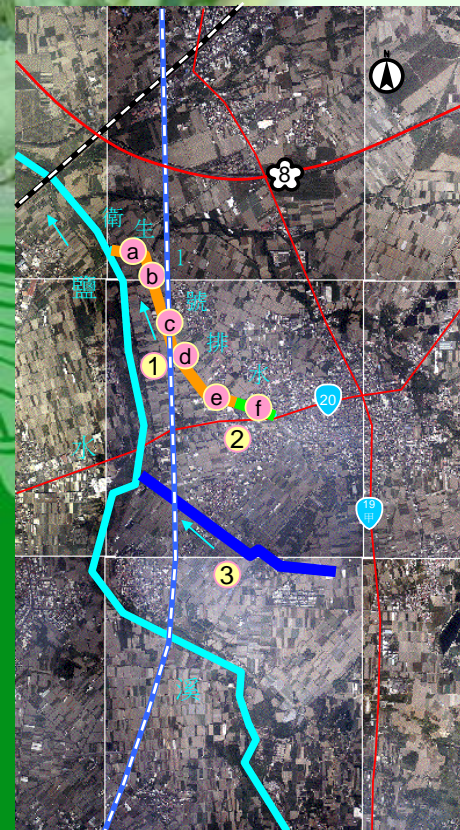
(12)衛生1號排水系統

■解決對策工程內容及位置(區排部分)：

待建防洪構造物			
編號	工程名稱	護岸長(m)	
		左岸	右岸
1	衛生1號排水(0K+000~2K+422)排水路改善工程	2422	2422
2	衛生1號排水(2K+422~2K+502)箱涵改善工程	80	80
3	新化鎮外環道截流排水路工程	2409	2409

跨渠構造物改建			
編號	排水名稱	里程	橋名
a	衛生1號排水	0K+229	北勢橋
b	衛生1號排水	0K+700	無名橋
c	衛生1號排水	1K+026	無名橋
d	衛生1號排水	1K+645	無名橋
e	衛生1號排水	2K+054	無名橋
f	衛生1號排水	2K+422	箱涵

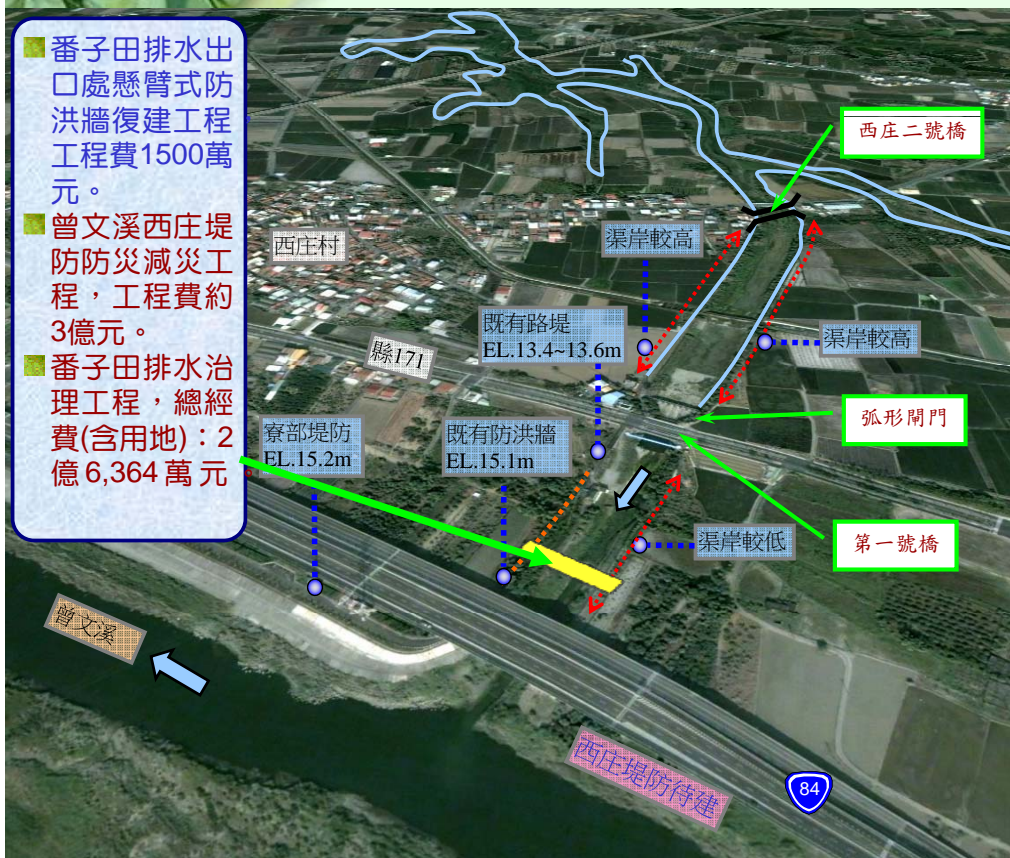
莫拉克颱風番子田排水出口右岸土堤沖毀

右岸土堤沖毀已修復(懸臂式擋土牆+土籠)

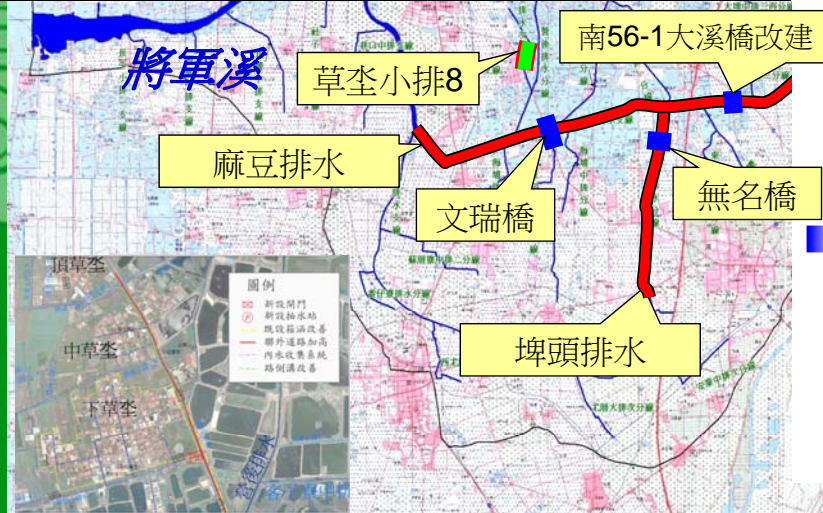
(3) 將軍溪排水支流---麻豆排水

工程	工程經費(仟元)	用地費(仟元)
草坵小排8	38,000	50,000
麻豆排水	2,500,000	用地業已取得
埤頭排水	400,000	用地業已取得
文瑞橋改建	97,600	
南56-1大溪橋改建	50,000	用地業已取得
無名橋改建	11,200

- 麻豆排水需整治長度約11,814公尺，因河道通水斷面嚴重不足。
- 埤頭排水需整治長約3,772公尺，現有護岸坍塌及破損嚴重，且大部分高度不足，易造成洪水溢堤。
- 草坵小排八排水其下游453公尺之箱涵，通洪斷面嚴重不足，以致洪水倒灌入頂草坵及中草坵村落。

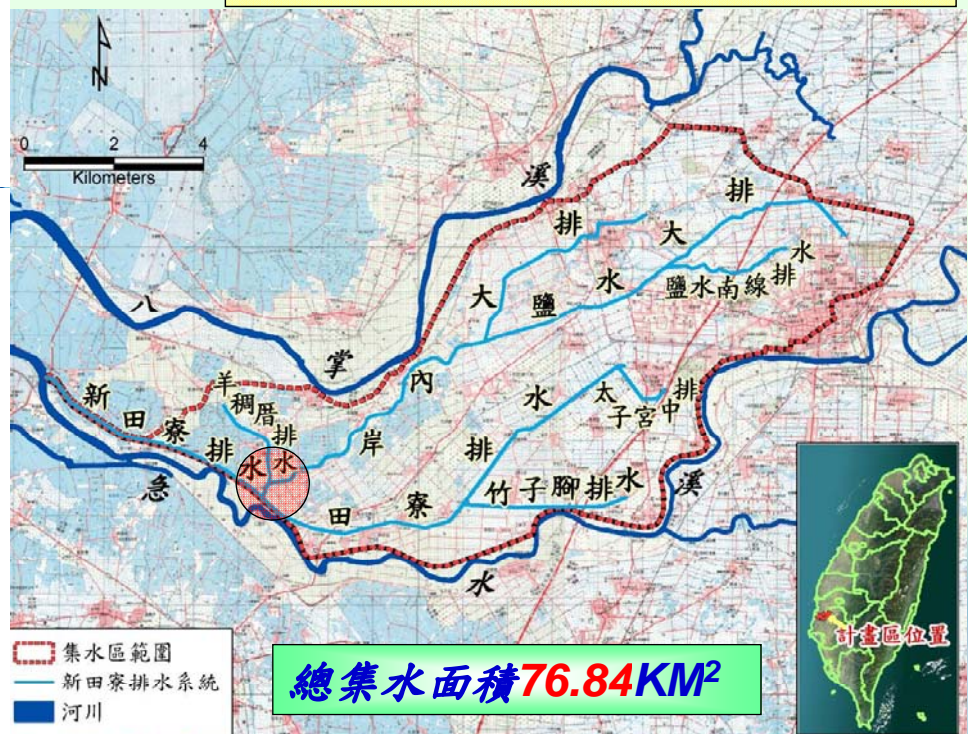
岸內排水頂洲橋至出口段改善工程

- 岸內排水頂洲橋至出水口段現為土堤，渠寬及堤頂高度嚴重不足，計需整治1,100公尺河道
- 頂洲橋寬度及樑底高度嚴重不足，致中興橋至頂洲橋間每大豪雨，該段排水路即溢堤而致潰堤數處。

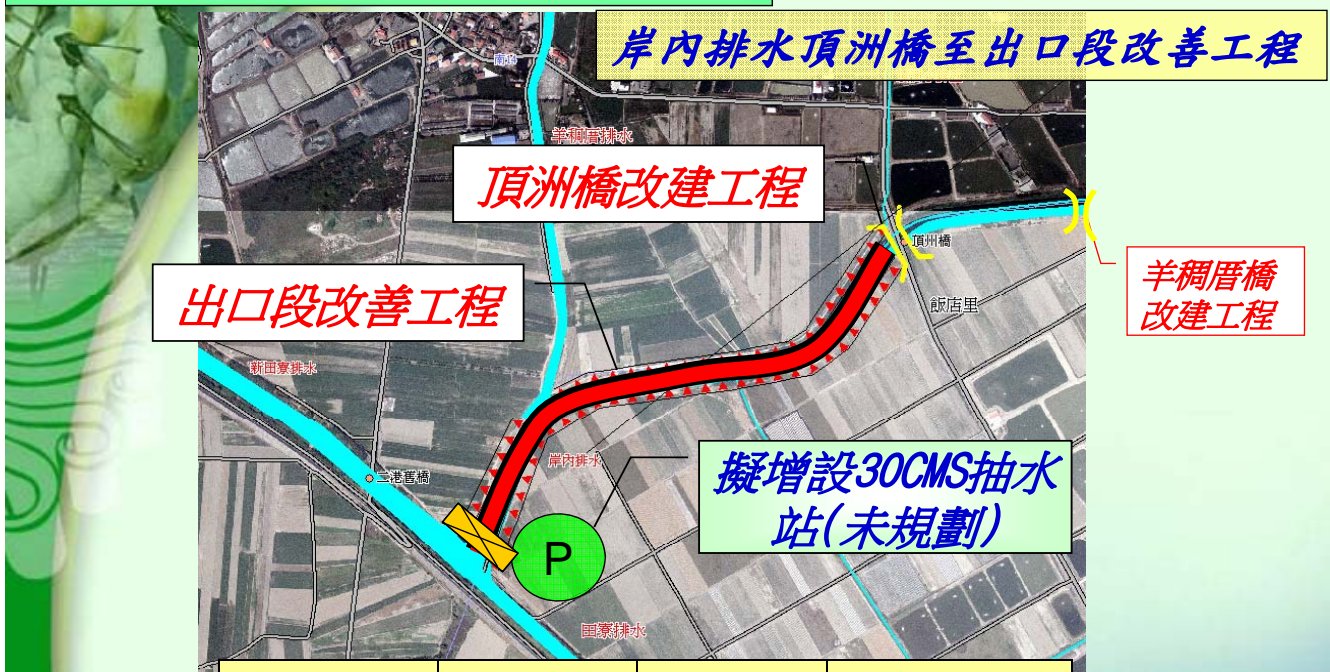
岸內排水頂洲橋至出口段改善工程

工程	工程費(仟元)	用地費(仟元)	工程內容
出口段改善	150,000	60,000	排水護岸1100M
頂洲橋改建	70,000		長50M寬12M
羊稠厝橋改建	25,000	5,000	長50M寬6M
增設抽水站	300,000	50,000	30CMS

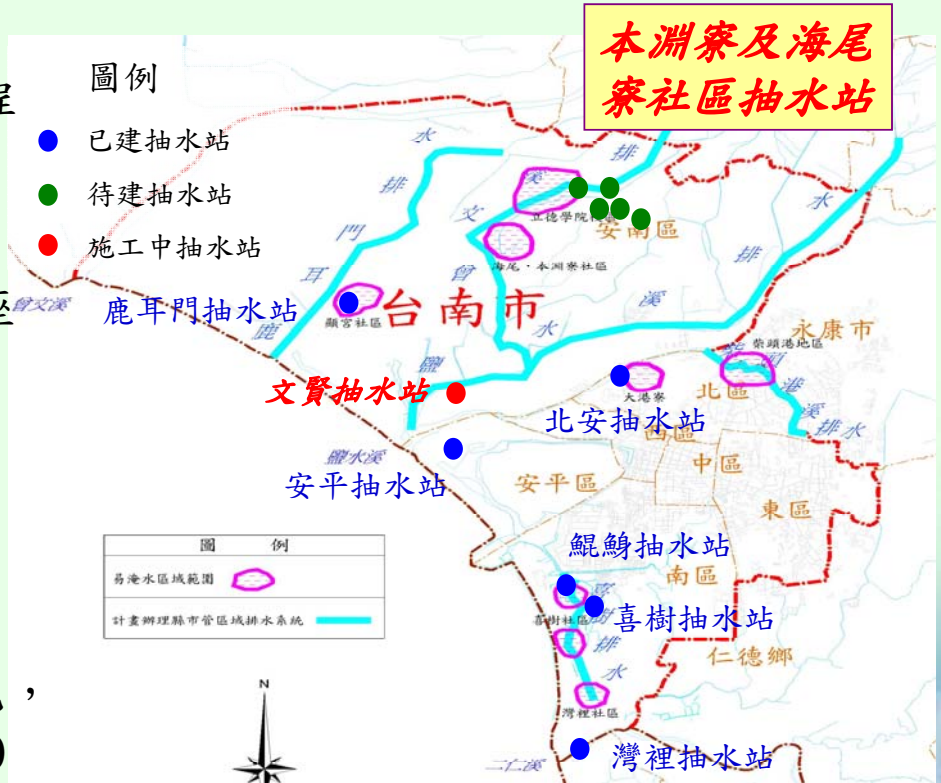
本洲寮及海尾寮排水系統

■ 易淹水3階工程
目前辦理用地
取得中。

■ 主要係增建5座
抽水站及本洲
寮中排一排水
整治長度
1,200M

■ 所需工程費用
約390,000仟元，
用地費100,000
仟元
